**COMUNE DI FANO**  
**PROVINCIA DI PESARO-URBINO**

**PROVINCIA PICENA DI S. GIACOMO DELLA MARCA  
DEI FRATI MINORI**

**STUDIO GEOLOGICO PRELIMINARE PER LA  
RISTRUTTURAZIONE DEL FABBRICATO SITO IN VIA G.  
DA SERRAVALLE N. 1/3 A FANO**

**Fano, Ottobre 2013**

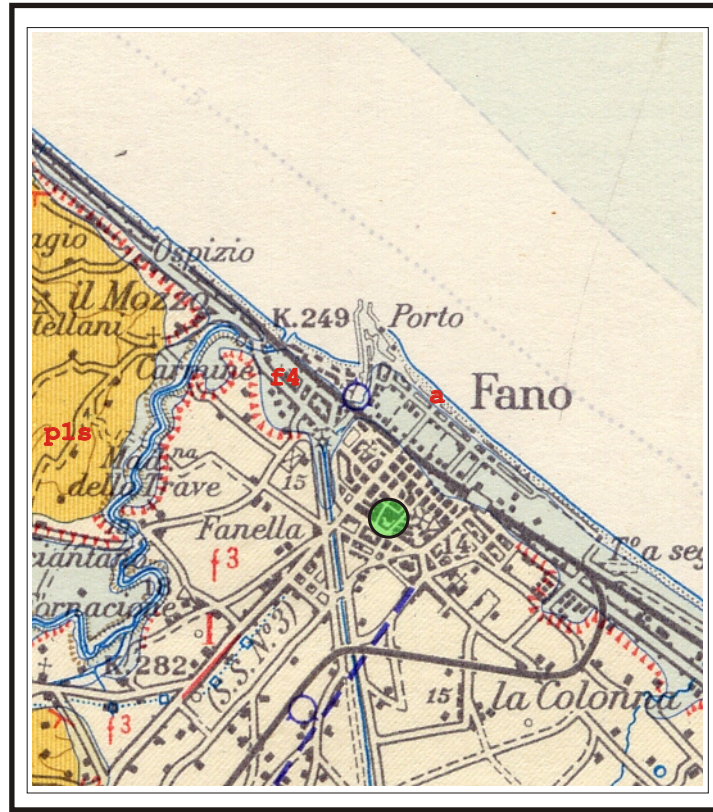
- CARTA GEOLOGICA -

ESTRATTO CARTA GEOLOGICA D' ITALIA

- a** Alluvioni recenti -Olocene-
- f4** Alluvioni ghiaioso sabbiose del IV° ordine di terrazzi -Pleistocene medio superiore-
- f3** Alluvioni ghiaioso sabbiose del III° ordine di terrazzi -Pleistocene medio superiore-
- pls** Argille marnose azzurre, lievemente sabbiose -Pliocene inferiore-
- Faglie
- Ubicazione Complesso S. Maria Nuova a Fano

La litologia della zona circostante il sito sul quale è situato il fabbricato è caratterizzata dalla presenza di un'unica formazione geologica, le alluvioni del Pleistocene Superiore, le quali danno origine alla vasta zona pianeggiante che con direzione SW-NE accompagna il Fiume Metauro, nella sua bassa valle, fino al mare e sulle quali è situata quasi l'intera città di Fano, come mostrato da un estratto dalla carta geologica d'Italia riportato in tavola n. 2 allegata. Queste alluvioni sono costituite prevalentemente da ghiaie, sabbie e limi, più o meno argillosi, depositati dal fiume Metauro e dai suoi affluenti

I terreni oggetto di studio si trovano a Fano in Via G. Da Serravalle e sono situati geologicamente sulla coltre di alluvioni quaternarie del terzo ordine di terrazzi che si estende diffusamente in sinistra orografica per molti chilometri verso l'interno ai lati del Fiume Metauro. Tutta la coltre alluvionale appoggia, in questa zona, su un bed-rock costituito da una alternanza di arenarie ed argille chiaramente visibili ai lati della valle ove emergono diffusamente. Lo spessore delle alluvioni in corrispondenza del sito studiato è consistente e raggiunge alcune decine di metri.
