COMUNE DI FANO – PROVINCIA DI PESARO-URBINO

***PIANO DI RECUPERO IN VARIANTE AL PRG, AI SENSI DELL'ART. 27-28
LEGGE 457/1978, DELL'IMMOBILE DENOMINATO "RISTORANTE NUOVA
CASACCIA", SITO IN LOCALITA' RONCOSANBACCIO,
STRADA COMUNALE TOMBA, N. 70/A***

COMPATIBILITA' IDRAULICA

– Relazione Tecnica Illustrativa -

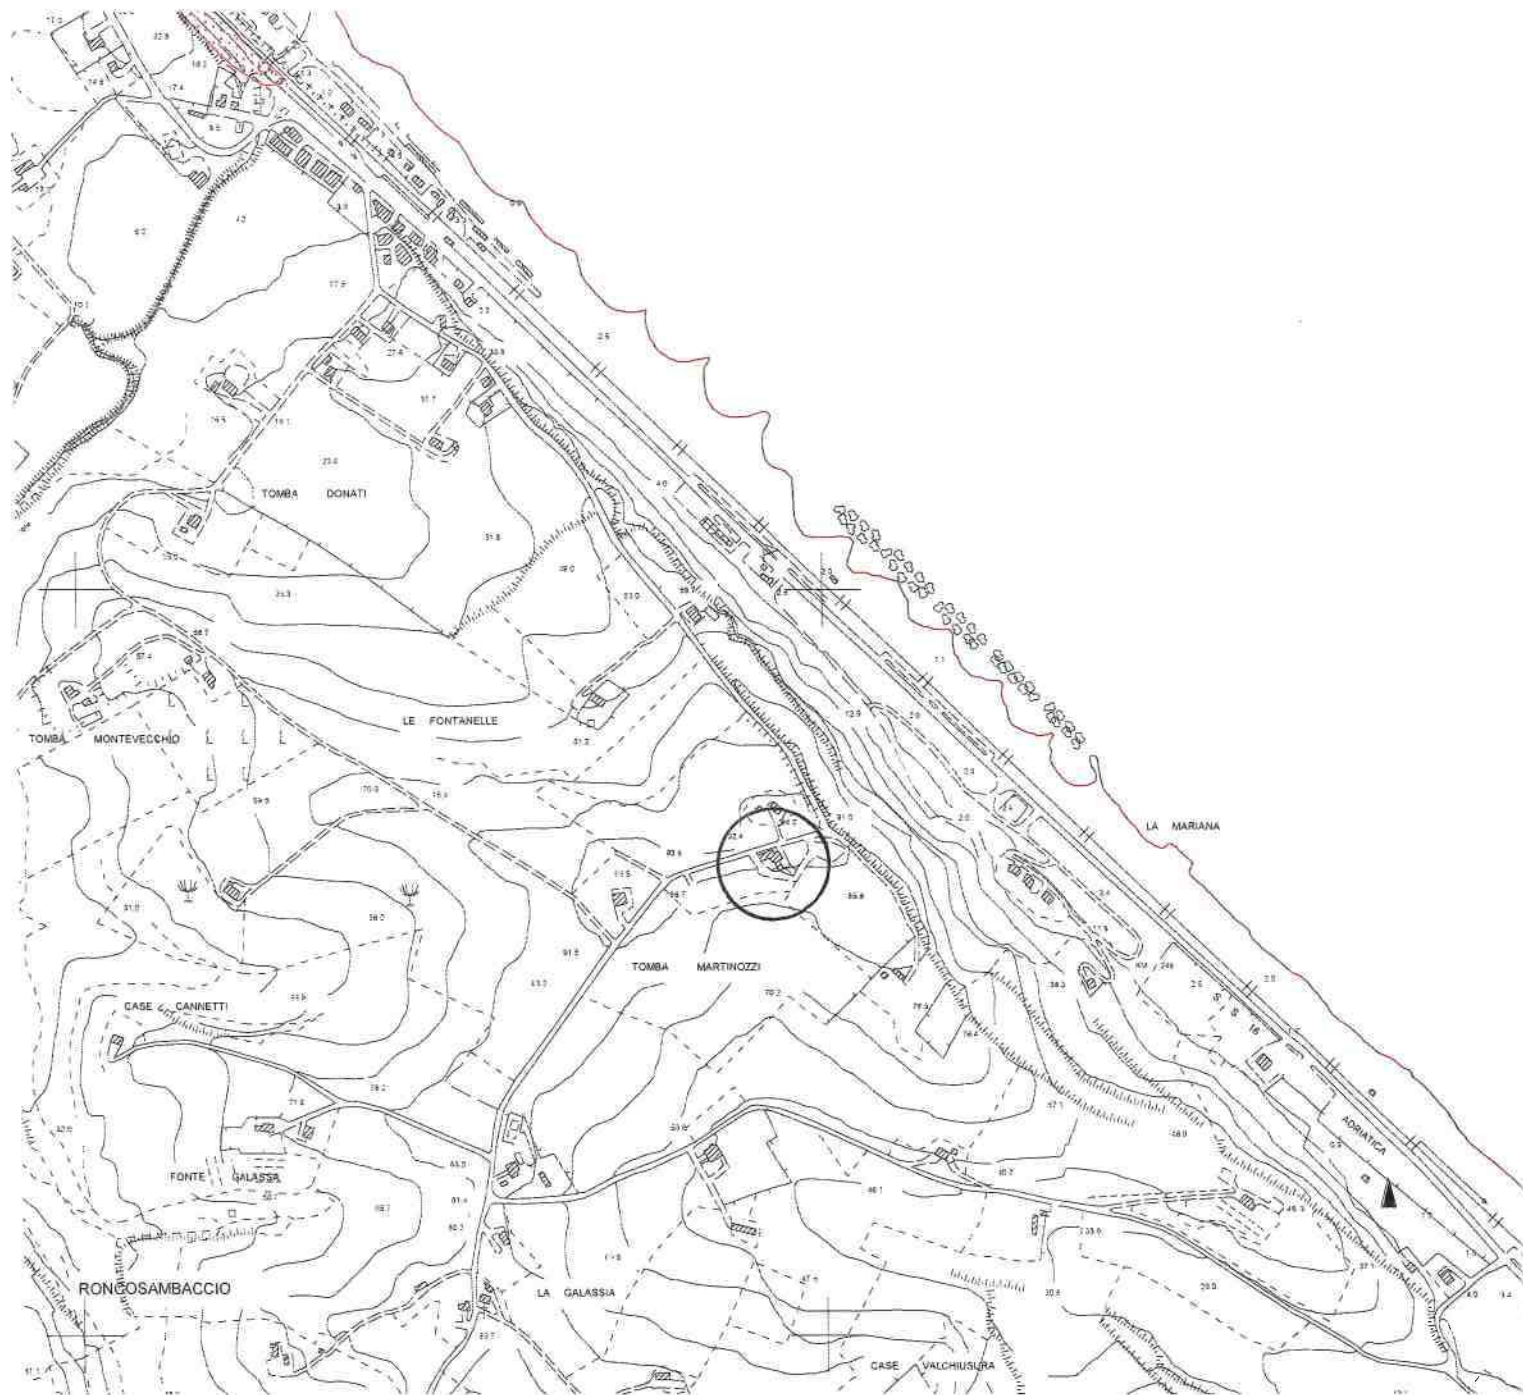
**STRALCIO DA PIANO ASSETTO IDROGEOLOGICO (PAI)
- REGIONE MARCHE -
CARTA DEL RISCHIO IDROGEOLOGICO – da Tav. RI 06a.pdf,
Sc. 1:10.000, con verifica Aggiornamento Anno/2016**

Dall'esame della cartografia relativa Piano Stralcio di Bacino per l'Assetto Idrogeologico (PAI) della Regione Marche (TAV. RI 06a.pdf – Aggiornamento Anno 2016), vedere allegata TAV.2, la zona in esame e per un intorno significativo non ricade all'interno di zone cartografate a rischio esondazione o di frana.

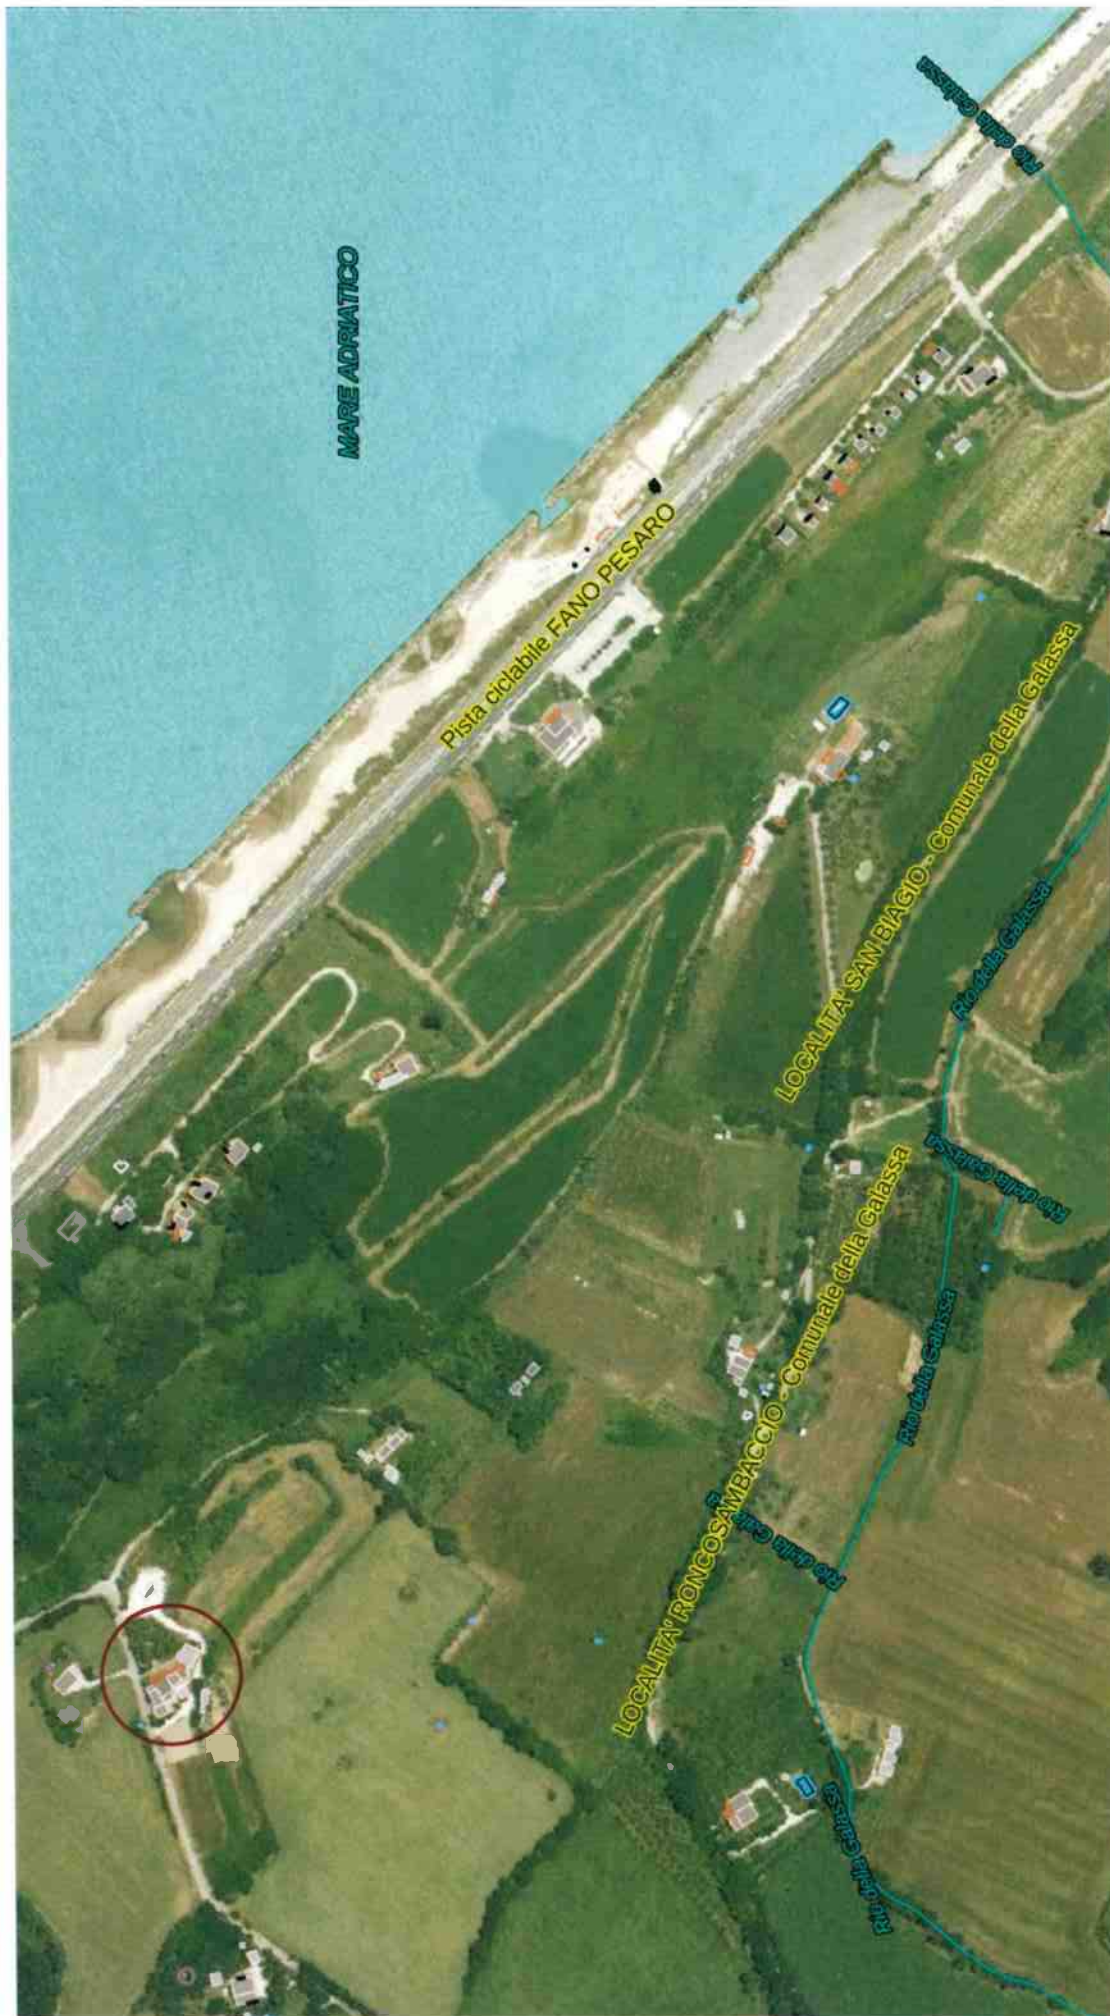
FanoGeoMap

Il versante collinare sottostante di interesse, con esposizione Sud è attualmente ad uso agricolo e interessato da fossi interpoderali e scoline temporanee di regimazione delle acque meteoriche, mentre il fosso di fondovalle, a notevole distanza dall'area in esame è nominato "Rio della Galassa" (vedere TAV.4).
